Der interessante Schadensfall

Einfach nicht zu bändigen

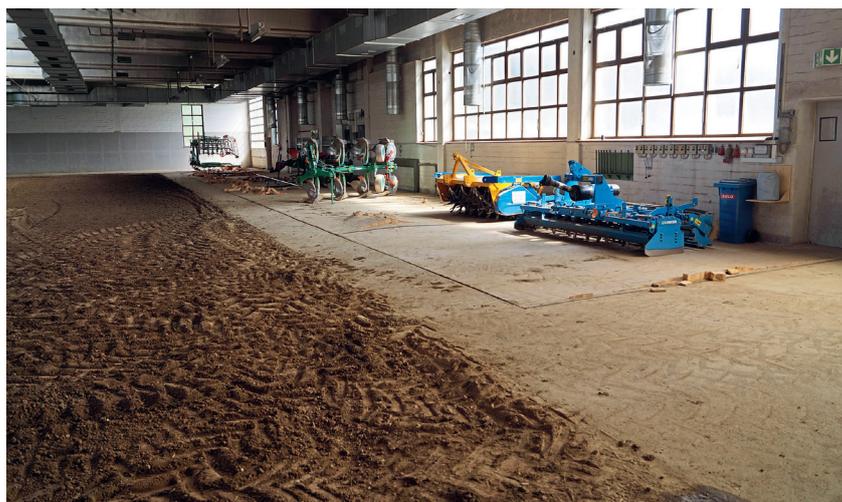
Eine Teilfläche des Holzpflasters ist direkt neben einer Ackerfläche gelegen.

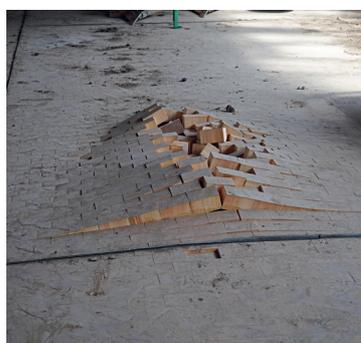
ten sich nun neben der Ackerfläche nicht nur aufgetürmt wie Vulkankrater, sondern sich auch noch in Formationen verschoben, die den Sachverständigen an ausströmende Lava erinnerten. Verformungen solchen Ausmaßes bei denen die Klötze noch platt am Untergrund aufliegen, waren dem Sachverständigen noch nicht untergekommen. Erklärbar ist dieser Effekt mit den hohen und gerade geschnittenen Flanken der Klötze im Zusammenhang mit der elastischen Verklebung. Eine Messung der relativen Luftfeuchte ergab ca. 75 %. Eine elektronische Messung der Holzfeuchte ergab

Die Klötze des Holzpflasters türmen sich wie Krater auf.

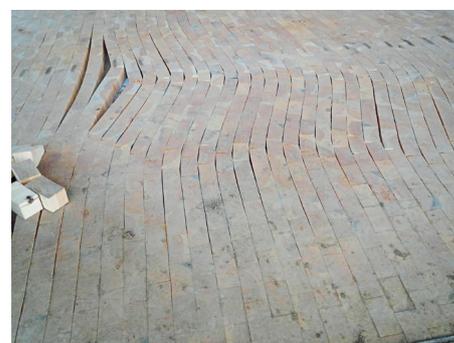
Die Klötze scheinen wie Lava zu fließen.
