Wenig Tuch, wenig Schatten

Die neue Kassettenmarkise verschattet schlechter als die alte Anlage. Um diesem Vorwurf der Bauherren auf den Grund zu gehen, setzte der vom Gericht beauftragte Sachverständige auch ein Schattensimulationstool ein.

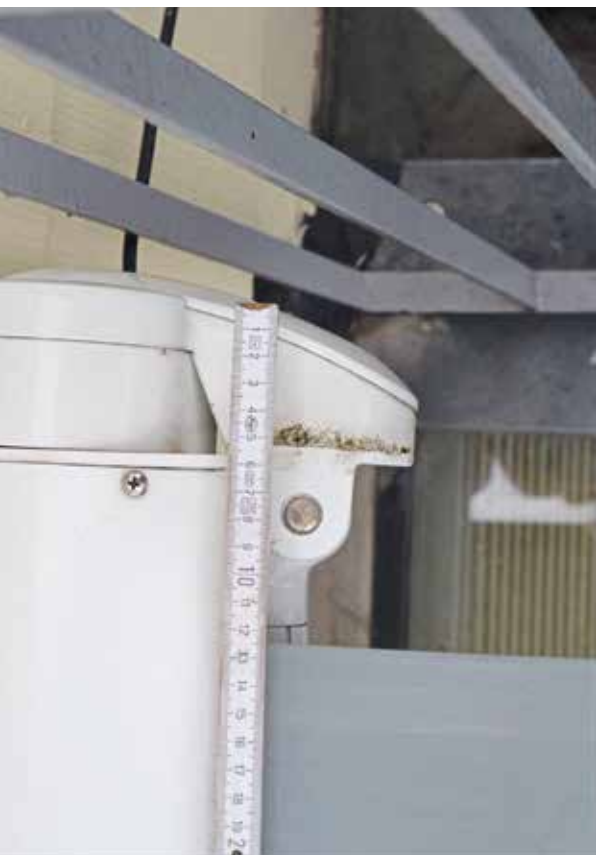
Links: Der Abstand von der Außenkante der Kassettenmarkise bis zum Markisenstoff beträgt auf beiden Seiten zirka 127 Millimeter.

Beim Ortstermin stellte der Sachverständige fest, dass die installierte Markisenanlage einen Ausfall von 3.000 Millimeter und eine Gesamtbreite von 3.920 Millimeter hat. Die Breite des Markisentuchs beträgt 3.665 Millimeter. Das Problem: Der Wintergarten ist 4.000 Millimeter breit. Im Gesamtmaß ist die angebrachte Kassettenmarkise folglich um 80 Millimeter zu schmal, mit Blick auf den Markisenstoff fehlen weitere 255 Millimeter. In anderen Worten: Der 4.000 Millimeter breite Wintergarten ist lediglich auf einer Breite von 3.665 Millimeter beschattet. Dadurch kommt es dem Sach-

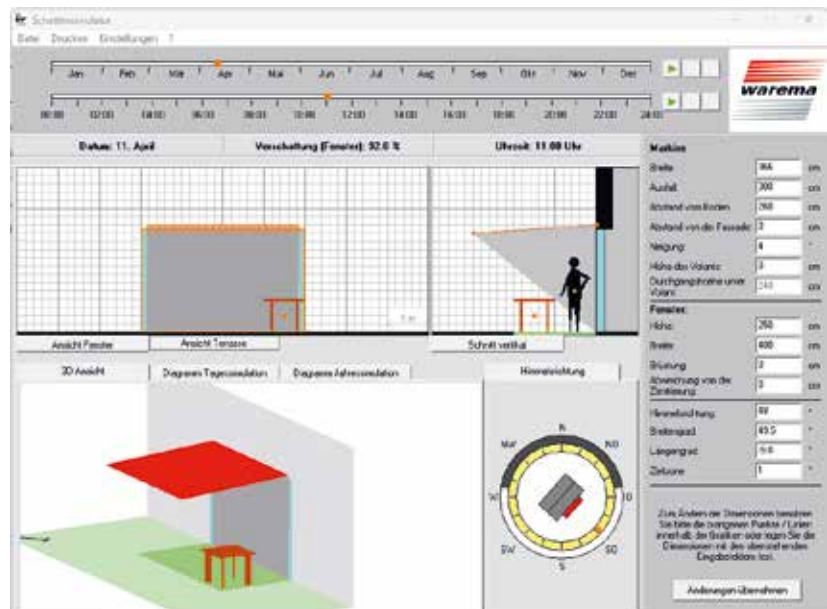
Oben: Beispielsimulation aus dem Warema-Schattensimulator für den 11. April um 11 Uhr: Mit ihrem 3.665 Millimeter breiten Tuch verschattet die neu installierte Kassettenmarkise 92 Prozent der Fensterfläche. Die alte Markise hatte die Fensterfläche zu 98 Prozent und damit fast vollständig verschattet.

Auf Basis der festgestellten Daten nutzte der Sachverständige das Softwaretool Schattensimulator von Warema, um für beide Markisen die Schattenbildung im Jahresverlauf zu analysieren. Aufgrund der Einbaurichtung in 155 Grad Südost ermittelte er die Werte jeweils für den Sonnenstand um 11 Uhr am 1. und 15. eines jeden Monats.

Die Ergebnisse bestätigten die Vermutung der Bauherren: Durch das Differenzmaß von 255 Millimeter mit Blick auf das Markisentuch beschattet die neue Markise den Wintergarten nicht so umfassend wie die alte Anlage (siehe Bild Beispielsimulation). Während bei der alten Markise durch das Stoffmaß von 3.920 Millimeter nur 80 Millimeter fehlten, um den Wintergarten vollständig zu verschatten, fehlen bei der neuen Anlage 335 Millimeter, um dieses Ziel zu erreichen.

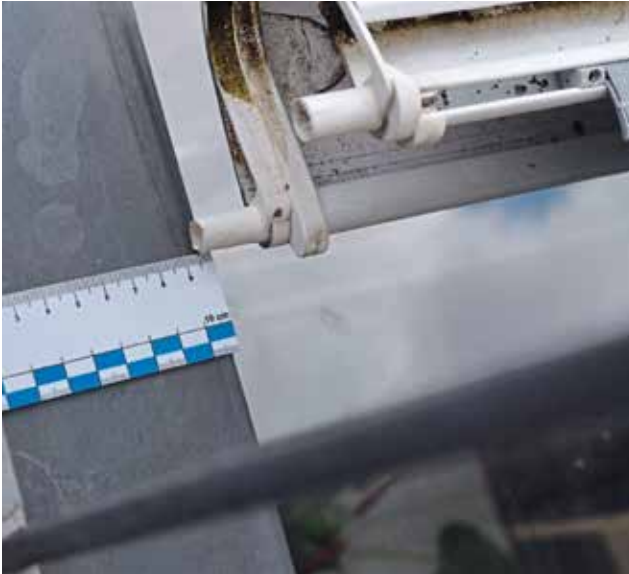
Das Ausfallprofil bleibt am Zinkblech der Balkonverkleidung hängen. Sechs Millimeter beträgt der Überstand an dieser Stelle.

Ausfallprofil der Kassettenmarkise an der von außen gesehen rechten Seite an der Zinkverkleidung des daneben befindlichen Balkons hängenbleibt, wodurch Beschädigungen sowohl an der Markise als auch an der Verkleidung auftreten.

In seinem Gutachten hielt der Experte fest, dass sich die Abdeckkappe am Ausfallprofil bereits gelöst hatte und zu Boden gefallen war. Davon abgesehen verschiebt sich der Markisenstoff durch das Hängenbleiben, so dass er Falten wirft und sich beim Einfahren der Markise Wellen bilden.

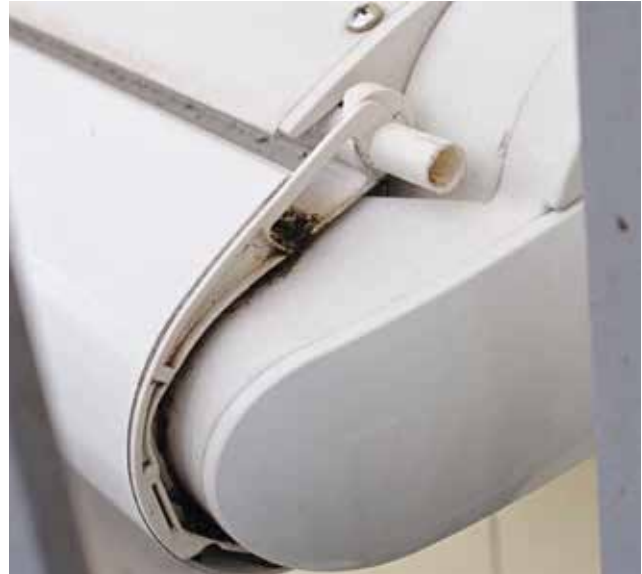
Die Abdeckkappe des Ausfallprofils hat sich bereits gelöst und ist zu Boden gefallen.
