Aus der Asche auferstanden

Am Abend des 15. April 2019 kam es in der Notre-Dame de Paris zu einem Großbrand. Mit etwa 850 Millionen Euro an Spenden und Tausenden von Handwerkern wurde die Kathedrale im Rekordtempo wieder aufgebaut. Auch deutsche Helfer leisteten einen wichtigen Beitrag. Die Wiedereröffnung ist für den 7. und 8. Dezember 2024 geplant. Ein Blick auf die Baustelle **VON STEFFEN GUTHARDT**

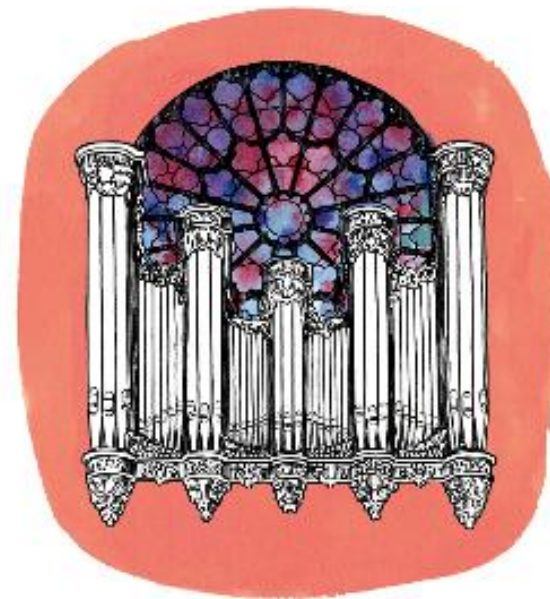
Nach der schweren Brandkatastrophe wurden die rund 8.000 Pfeifen der Hauptorgel von Notre-Dame de Paris vollständig demontiert und einer umfassenden Reinigung unterzogen. Dieser Schritt war notwendig, um die Ablagerungen von Ruß und Blei zu entfernen, die durch das Feuer und die Löscharbeiten entstanden waren. Gleichzeitig wurden Schäden an der empfindlichen Mechanik behoben und das Gehäuse restauriert, das die Orgel seit Jahrhunderten ziert. Nach der Reinigung begann die präzise Wiedermontage, bei der jede Pfeife an ihren ursprünglichen Platz zurückkehrte. Die Intonation – das sogenannte „Voicing“ – stellte sicher, dass die Orgel ihren charakteristischen Klang wiedererlangte. 2024 wurde der letzte Feinschliff vorgenommen, um die akustische Harmonie im Raum zu perfektionieren. Die Orgel ist nicht nur ein musikalisches Instrument, sondern ein zentrales Symbol von Notre-Dame de Paris. Sie begleitet die Gottesdienste und bedeutende kulturelle Ereignisse und gilt als eines der bedeutendsten Werke der französischen Orgelbaukunst.
